## 高圧ケーブルの重要性

## 定期的な更新で事故を防止

## 高圧ケーブル劣化による停電事例

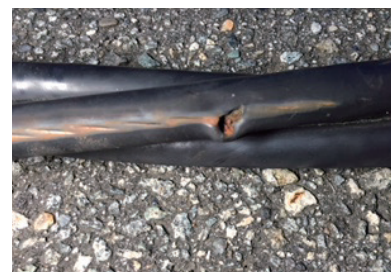
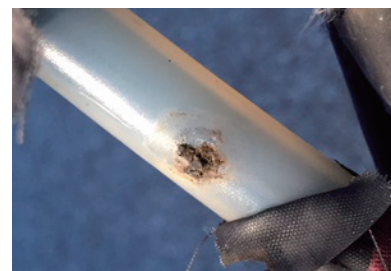
- 高圧ケーブル(CVT) の製造年: 1990年1月(製造から28年経過)
- 事故原因:

経年劣化によりケーブル外被・端末から水分が浸入し絶縁が破壊。高圧ケーブルから漏電(地絡)し、事業場が停電したものを。

PASが設置されており、事業場のみの停電で済んだが、発生時期がお盆中で工事業者が見つからず、他県から出動を要請したため復旧までに13時間を要した。
