変圧器(トランス)の温度上昇について

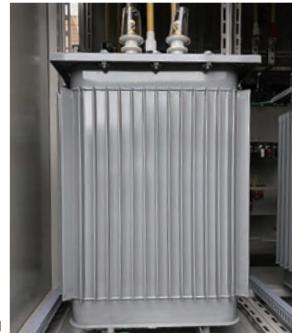
変圧器内部

コイルや鉄心という部材で構成されており、右の写真的のタイプの変圧器内部には、電気的な接触事故が発生しないように、絶縁油が充填されています。絶縁材料と温度には密接な関係があり、劣化を防ぐために温度管理が重要です。
